**6 Şubat 2023**  
**Pazarcık/Ekinözü(Kahramanmaraş)**  
**Depremlerine İlişkin Saha Gözlemleri**

**MART-2023**

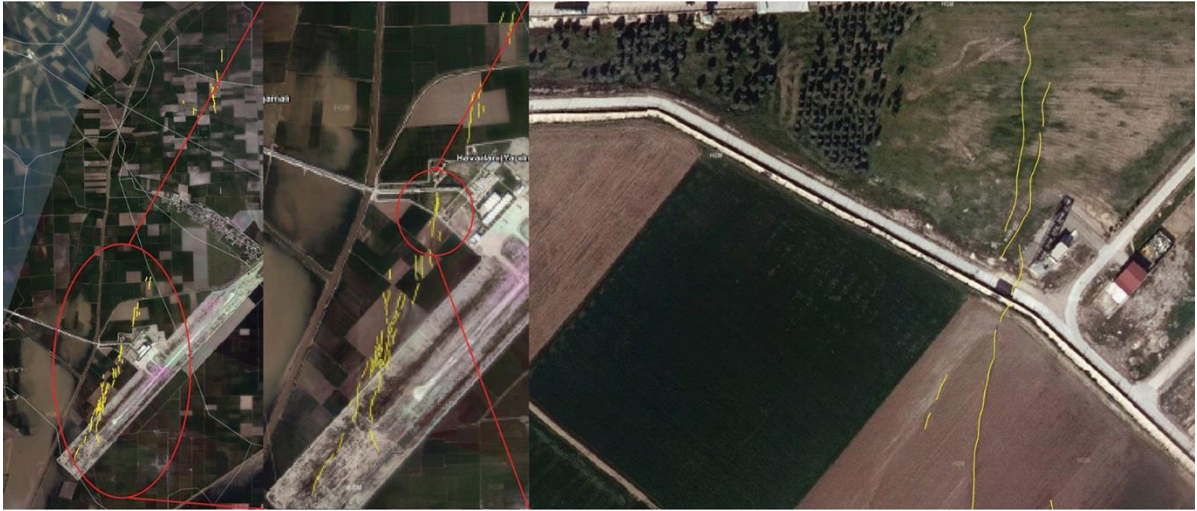
6 Şubat 2023 tarihinde meydana gelen Mw 7,7 Pazarcık (Kahramanmaraş) ve Mw 7,6 Ekinözü (Kahramanmaraş) depremlerine ait yüzey kırıkları Harita Genel Müdürlüğü tarafından yayımlanan ortofolar üzerinde HGM küre programı kullanılarak haritalanmaya çalışılmıştır (Temiz, 2023). Ayrıca 15-16 Şubat tarihlerinde deprem bölgesine düzenlenen teknik gezi kapsamında imkânlar ölçüsünde ortofoto görüntülerinde gözlenen lokasyonlara da gidilmeye çalışılmıştır. Mw 7,7 Pazarcık (Kahramanmaraş) depremine bağlı olarak güneyde Hatay Havalimanı bölgesinde ve kuzeyde Nurdağ (Gaziantep) bölgesinde gözlenen deprem yüzey kırıkları ortofoto görüntülerinin haritalanmaya çalışılmıştır. Hatay Havaalanı bölgesinde gözlenen ve yaklaşık KD uzanımlı 3,5 km ve devamında 1,5 km olarak izlenen deprem yüzey kırığı haritalanmıştır (Şekil 5). Kuzeyde Nurdağ (Gaziantep) ilçesinin hemen

Şekil 5. Hatay havalimanı bölgesinde gözlenen deprem yüzey kırığı (Temiz, 2023)

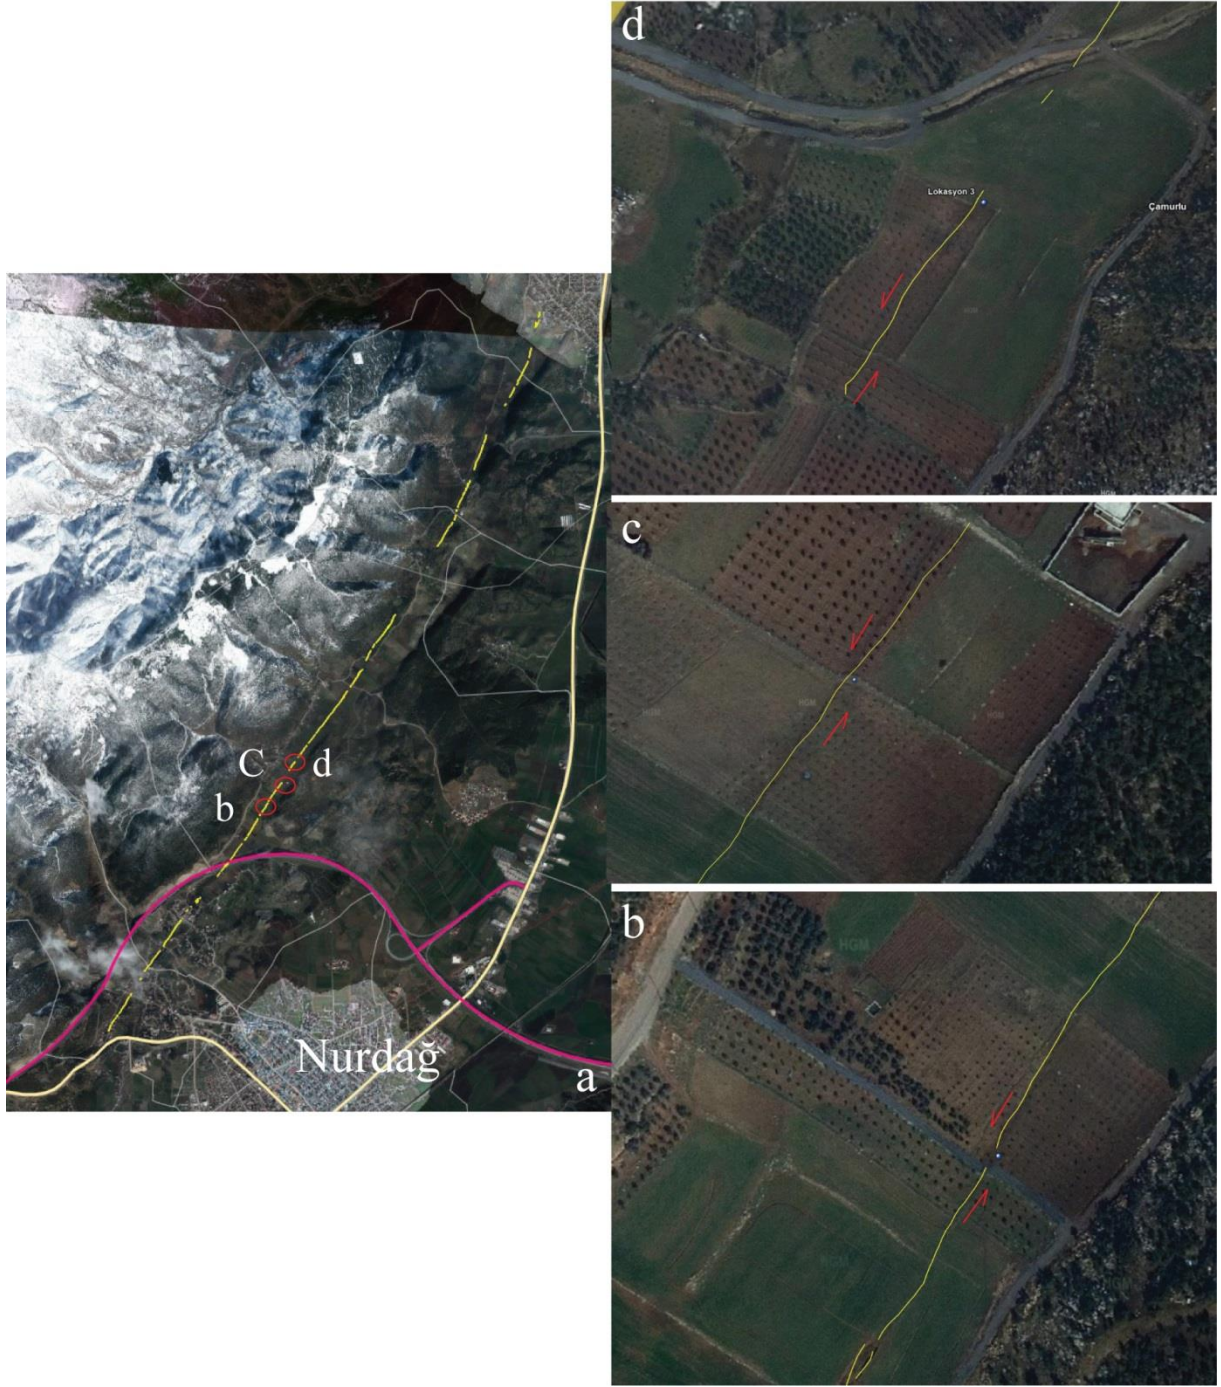
batısına gözlenen KD uzanımlı yaklaşık 9 km uzunluğunda izlenebilen deprem yüzey kırığı haritalanmaya çalışılmıştır. Bu doğrultu üzerinde 3 lokasyonda ölçülebilen sol yanal ötelenmeler 3 m, 2.80 m ve 2.70 m olarak ölçülmüştür (Şekil 6). Teknik gezi kapsamında gözlemlenebilen ve Şekil 6b. Lokasyon (37,20629 K 36,73698D) atım arazide tespit edilmiştir. Bu deprem yüzey kırığındaki sol yanal atım 3 m olarak ölçülmüştür (Şekil 7). Atım gözlemlendiği yüzey kırığının güney kesiminin Adana-Şanlıurfa otoyolu kestiği bölgede görülmüştür (Şekil 8). Şekeroba Köyünde (Gaziantep) meydana gelen deprem yüzey kırığı sonucu evler yıkıma uğramıştır. Burada yapılan ölçümde sol yanal yerdeğiştirme yaklaşık 2 m. olarak ölçülmüştür (Şekil 9). Benzer şekilde Mw 7,6 Ekinözü (Kahramanmaraş) depremine ait deprem yüzey kırığının ortofoto kapsama alanında yaklaşık BKB uzanımlı bir hat üzerinde takip edilebilen 6,2 ve 2,5 km'lik deprem yüzey kırığı da haritalanmaya çalışılmıştır. Bu doğrultu üzerinde 1 lokasyonda ölçülebilen sol yanal ötelenme yaklaşık 9 m olarak ölçülmüştür (Şekil 10).

**Şekil 6. a)** Nurdag batısında gözlenen deprem yüzey kırığı **b)** Lokasyon (37,20629 K 36,73698D) ve sol yanal atım yaklaşık 3 m **c)** Lokasyon (37,20762 K 36,73810D) sol yanal atım yaklaşık 2,80 m. **d)** Lokasyon (37,21001 K 36,74012 D) sol yanal atım yaklaşık 2,70 m. (Temiz, 2023)

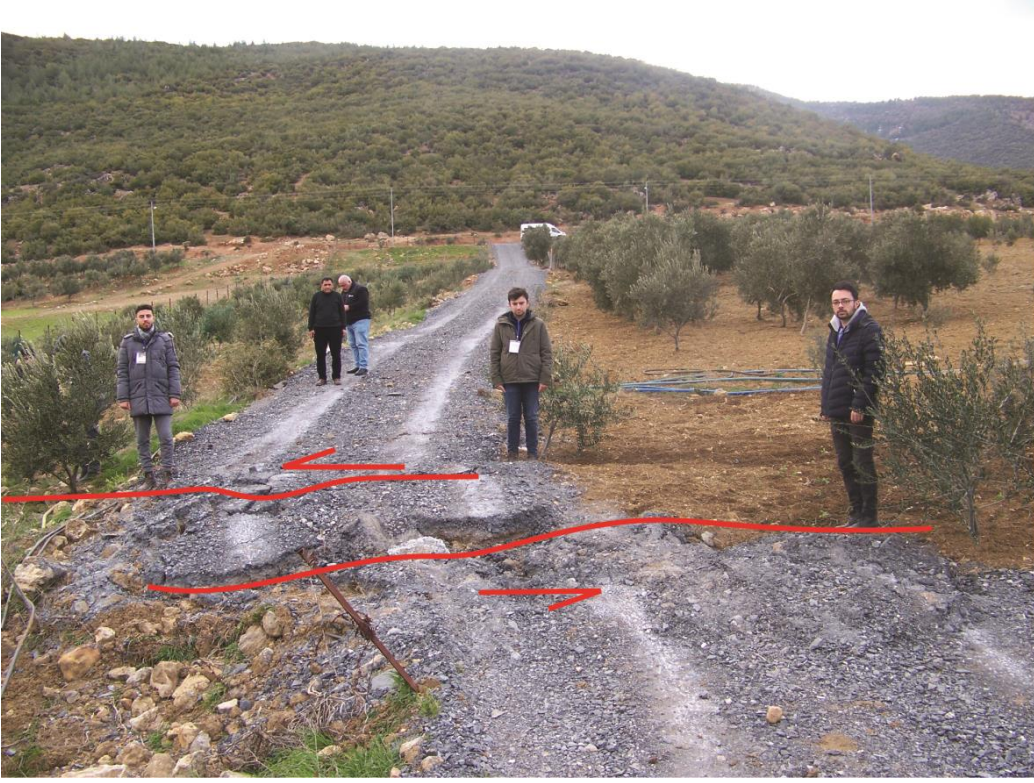
**Şekil 7.** Şekil 5b' verilen lokasyona ait görüntü. Lokasyon (37,20629 K 36,73698D) ve sol yanıl atım yaklaşık 3 m olarak ölçülmüştür

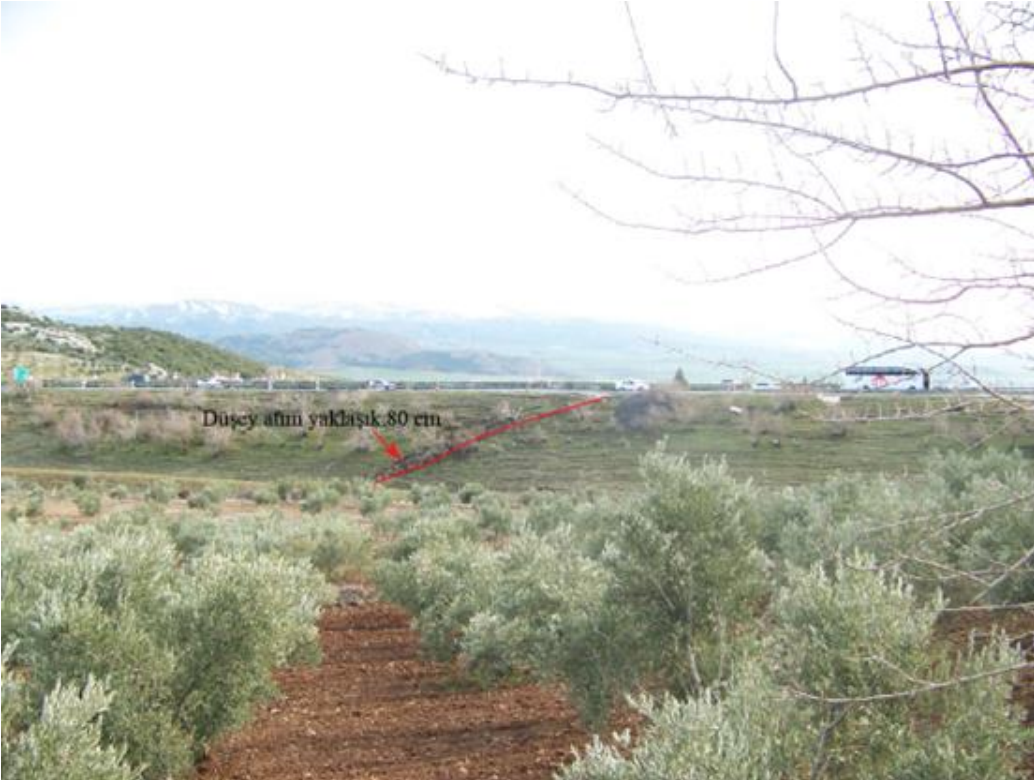
**Şekil 8.** Adana-Şanlıurfa otoyolu üzerindeki deprem yüzey kırığı. Lokasyon (37,20079K 36,7323D) m olarak ölçülmüştür

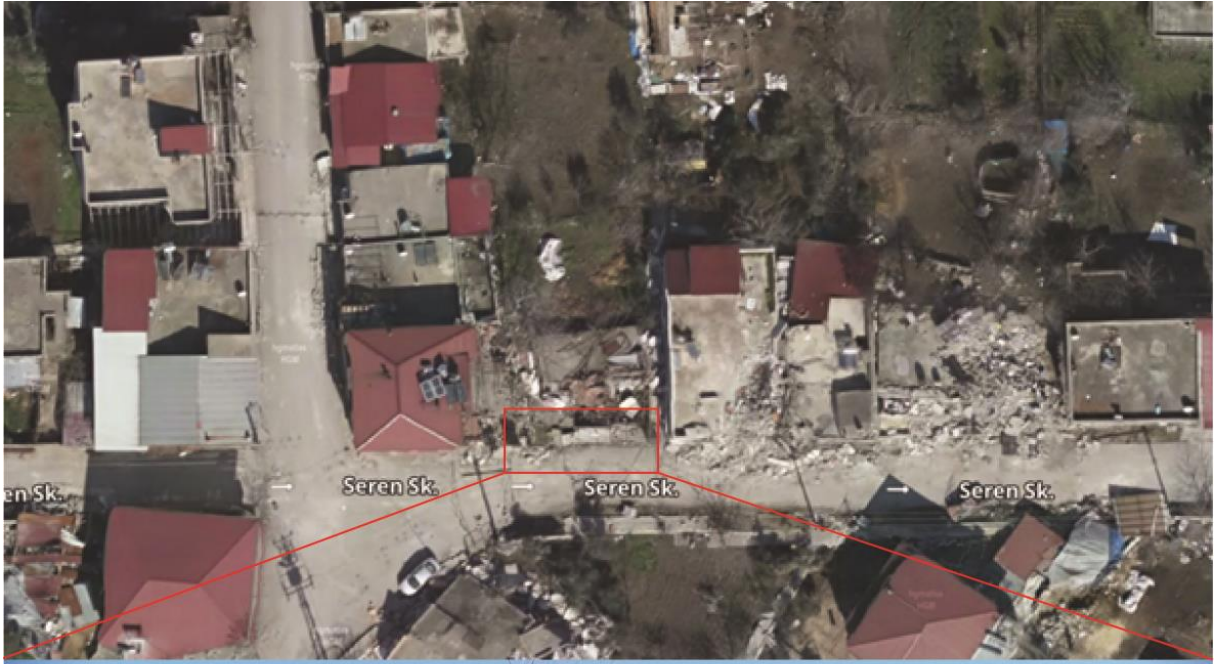
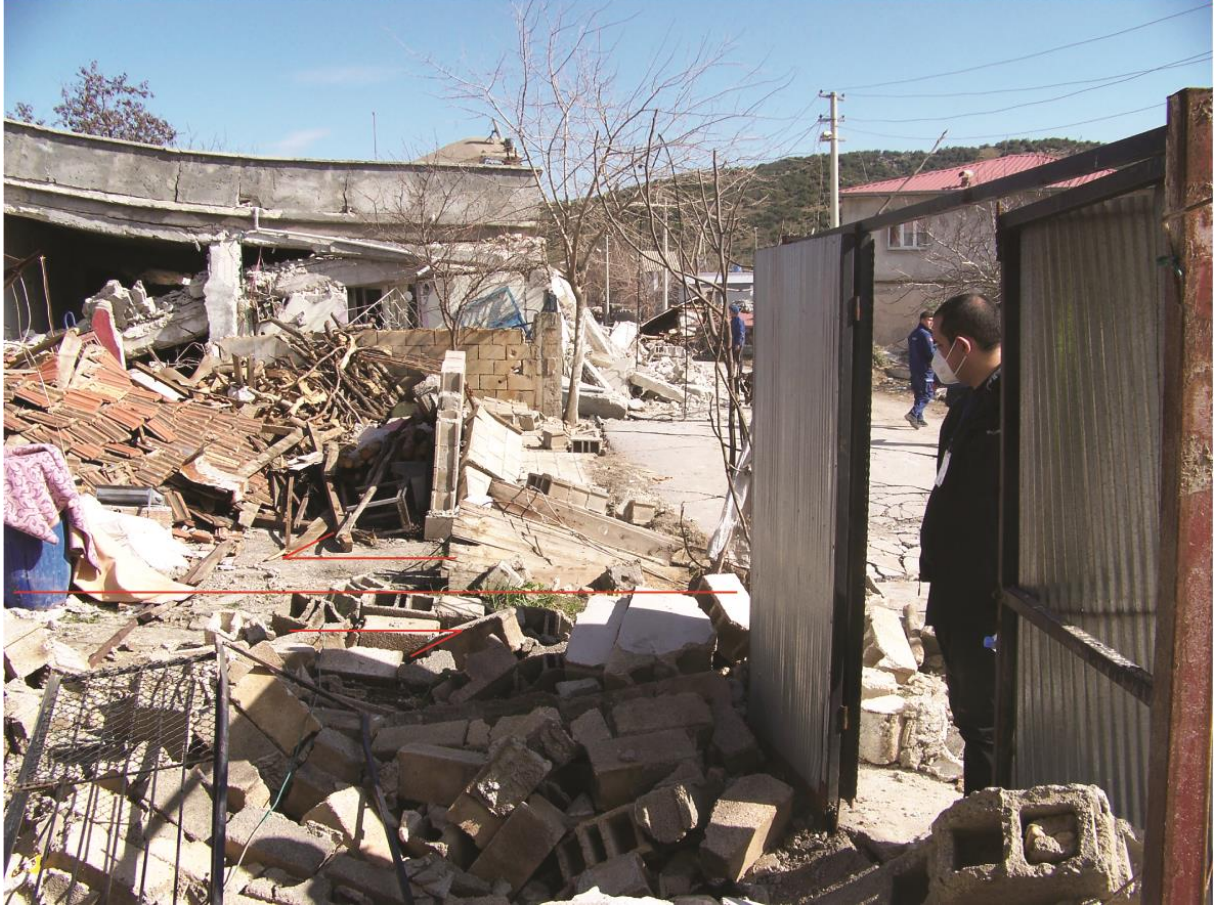
**Şekil 9.** Şekeroba Köyünden geçen deprem yüzey kırığı sol yanal atım yaklaşık 2 m olarak ölçülmüştür, Lokasyon (37.25427 K, 36.77445 D) m

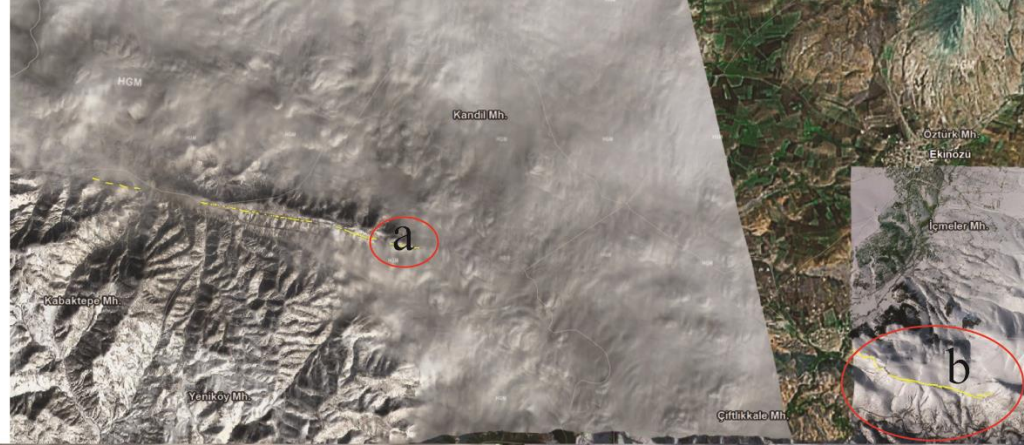
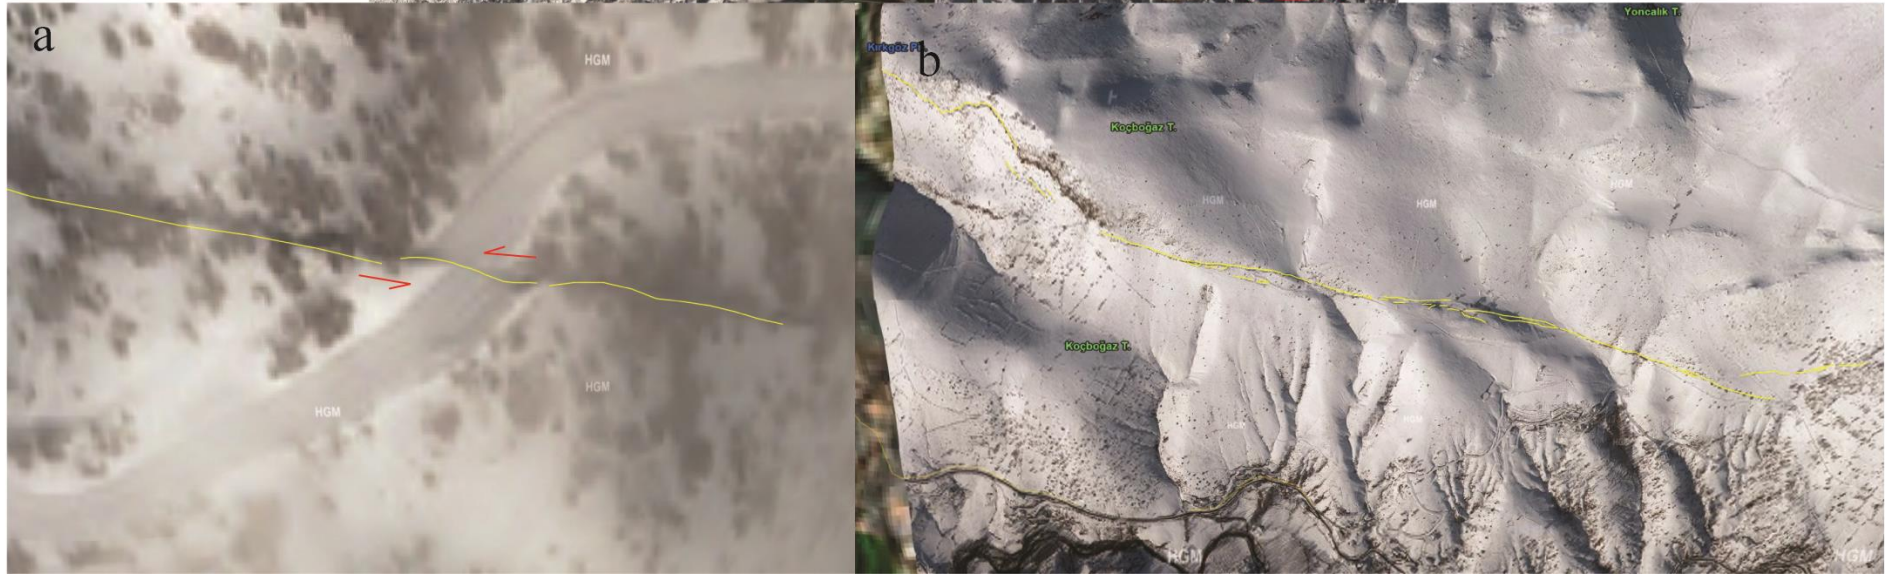
**Şekil 10.** Ekinözü güneyinde gelişen deprem yüzey kırığının ortofoto görünümü **a)** Lokasyon (38,0476 K 37,70740D) ve sol yanal atım yaklaşık 9 m. **b)** Deprem yüzey kırığının yakından görünümü (Temiz U., 2023)

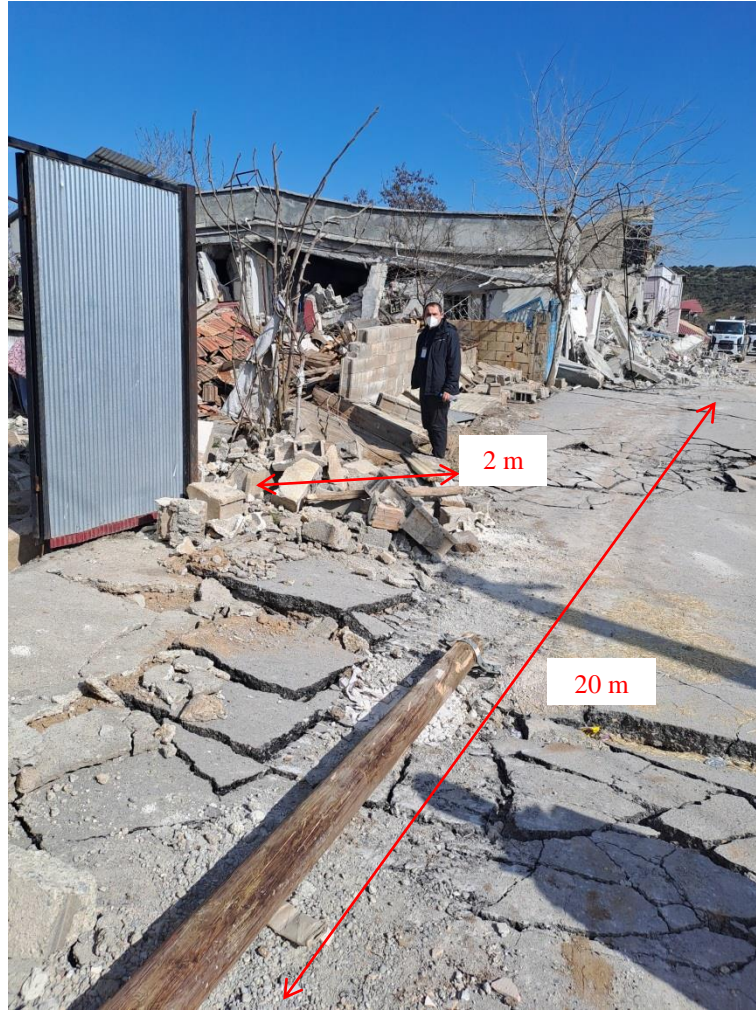
Yüzey kırığının gözlemlendiği fay zonlarının genişliği birkaç metreden birkaç on metreye kadar gelişebilmektedir. Fay kırığının olduğu bölgelerde zemin yüzeyinde ötelenmeler, çökmeler, kabarmalar ve yarılmalar izlenmektedir (Şekil 11-12). İnceleme alanında izlenen fay zonları üzerinde yer alan yapılarda ağır hasarlar gelişmiştir (Şekil 11-12).

**Şekil 11.** Şekerobası'nda yaklaşık yüzey kırıklarının izlendiği yaklaşık 20 m genişlikteki fay zonunda zemin ve yapıların deformasyonu

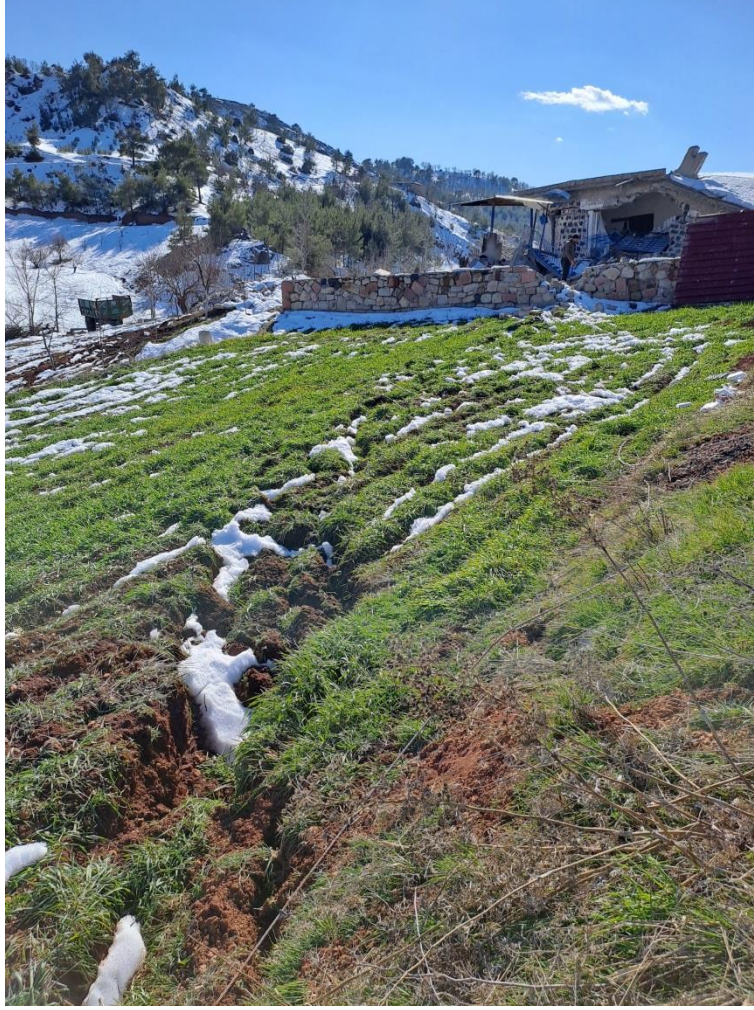
**Şekil 12.** Pazaryeri-Büyüknacar'daki yüzey kırıklarının izlendiği fay zonu ve fay zonu üzerindeki yapıda gelişen hasar

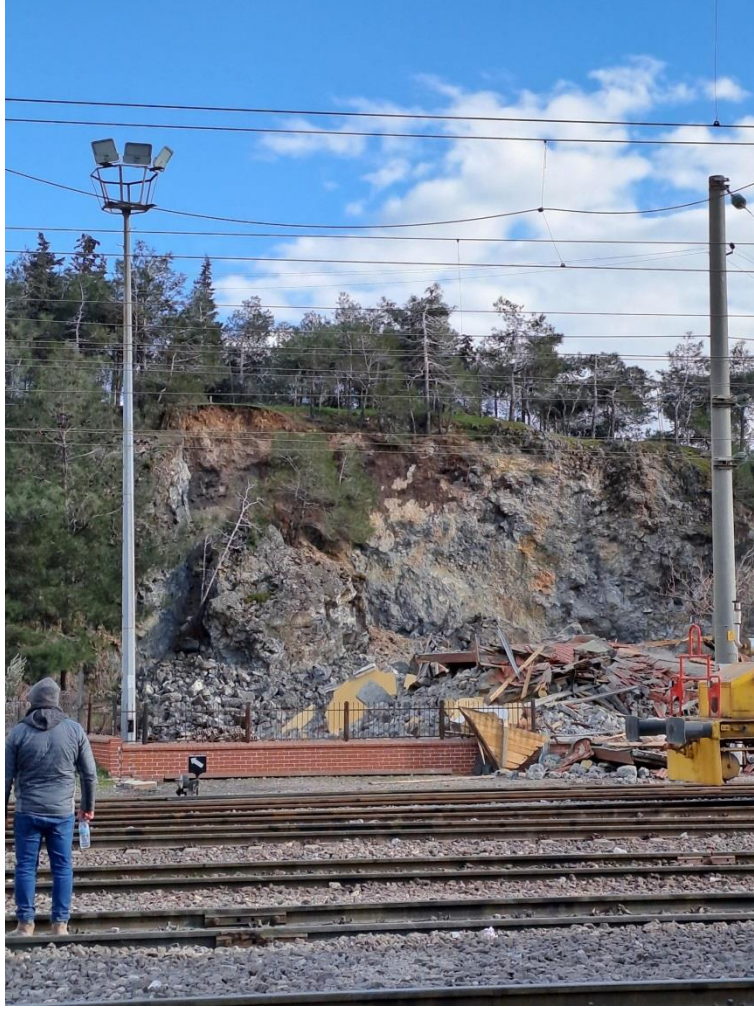
Deprem etkisiyle yamaçlarda heyelan oluşması ve kaya düşmeleri gibi kütle hareketlerinin gelişmesi olağandır. Bu tip duraysızlıklar inceleme alanında da özellikle karayolu, demiryolu ve akarsu kanalı şevlerinde izlenmiştir (Şekil 13-14-15).

**Şekil 13.** Fevzipaşa'da tren yoluna doğru gelişen kütle hareketi

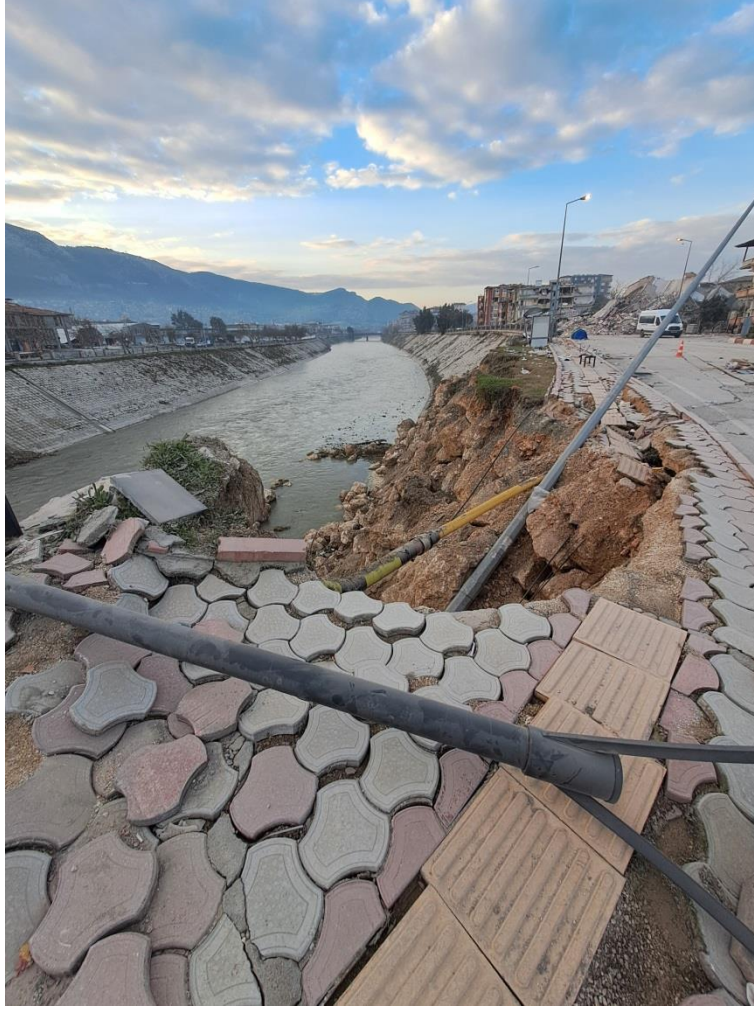
Şekil 14. Antakya'da Asi Nehri'nin yatağındaki şevde gelişen kütle hareketi

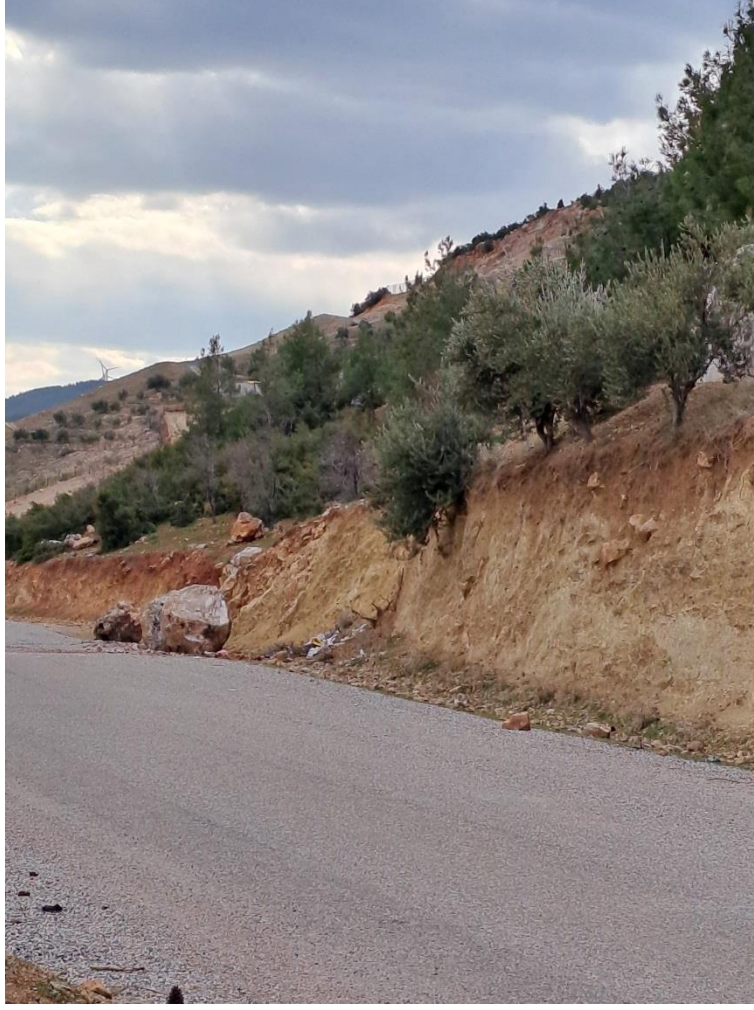
**Şekil 15.** Nurdağı civarında yola düşen kaya blokları

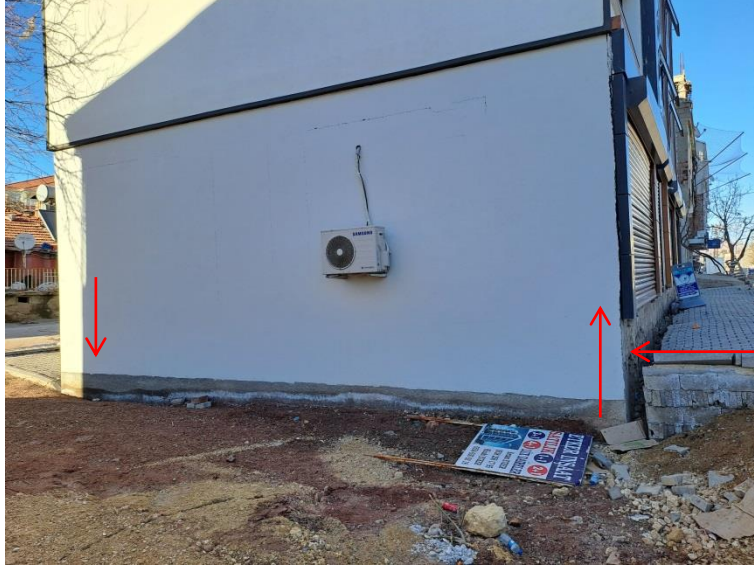
Taşıma gücü açısından zayıf zeminler üzerindeki yapılarda farklı oturmalar ve devrilmelerin meydana geldiği izlenmiştir (Şekil 16-17-18). Bu yenilme davranışında net olarak izlenmemekle birlikte sıvılaşmanın da etkili olduğu söylenebilir.

Şekil 16. Gölbaşında zayıf zemin üzerindeki çok katlı binanın temelinde meydana gelen farklı oturma

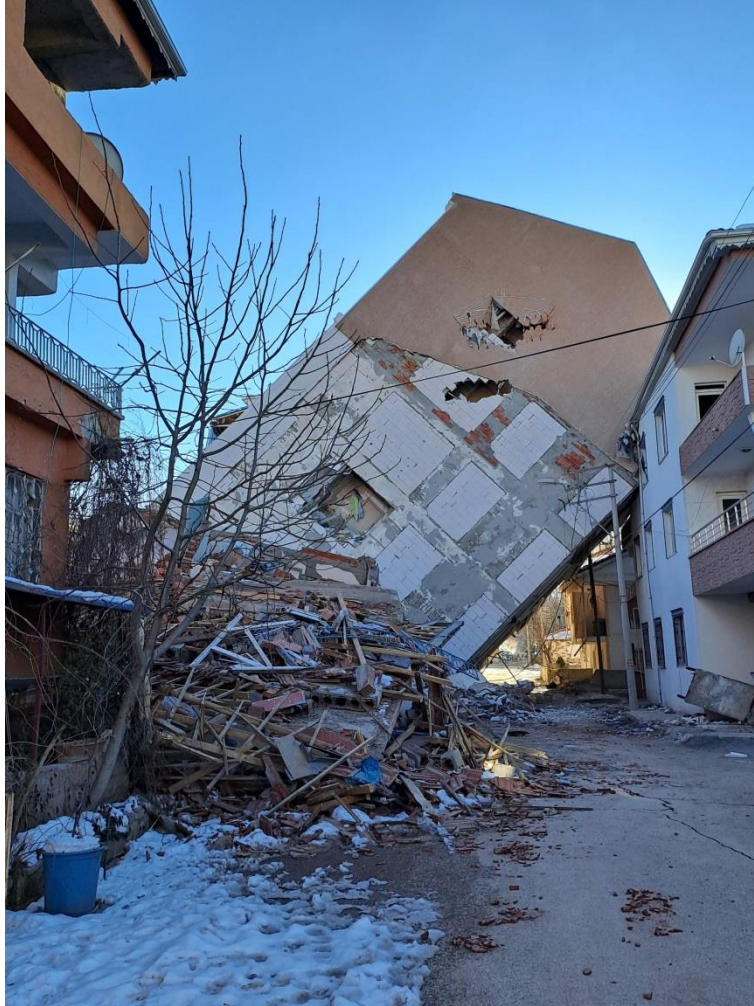
Şekil 17. Gölbaşında zayıf zemin üzerindeki çok katlı binanın temelinde meydana gelen aşırı farklı oturma sonucu yapının devrilmesi

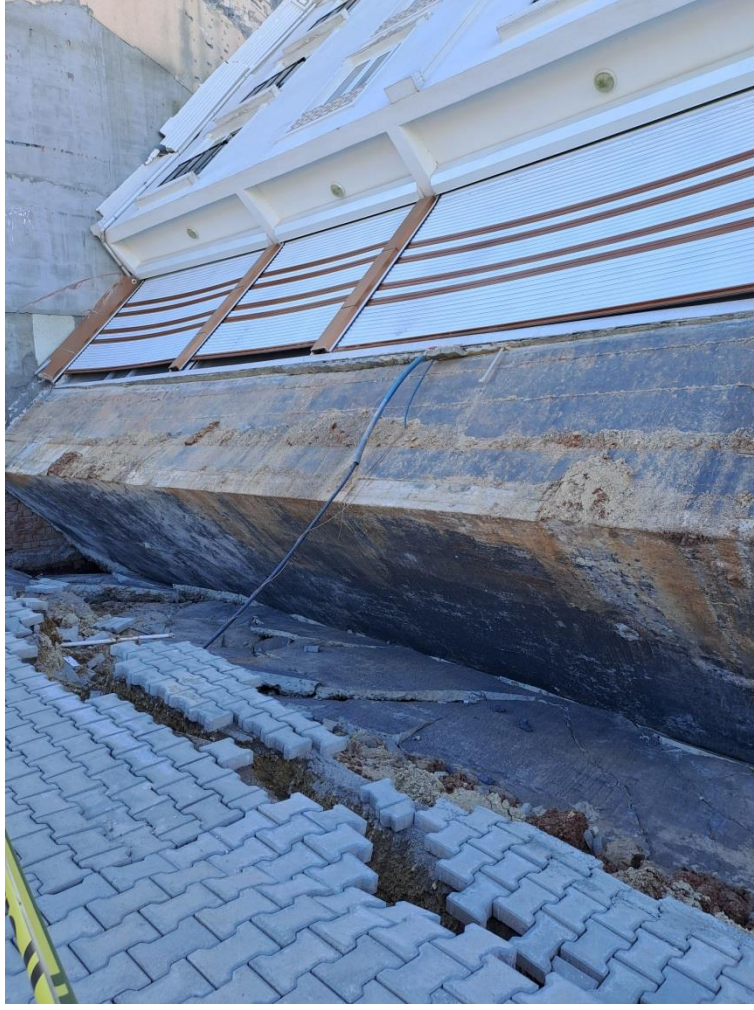
Şekil 18. Devrilen binanın yaklaşık 80 cm kalınlığındaki radye temeli

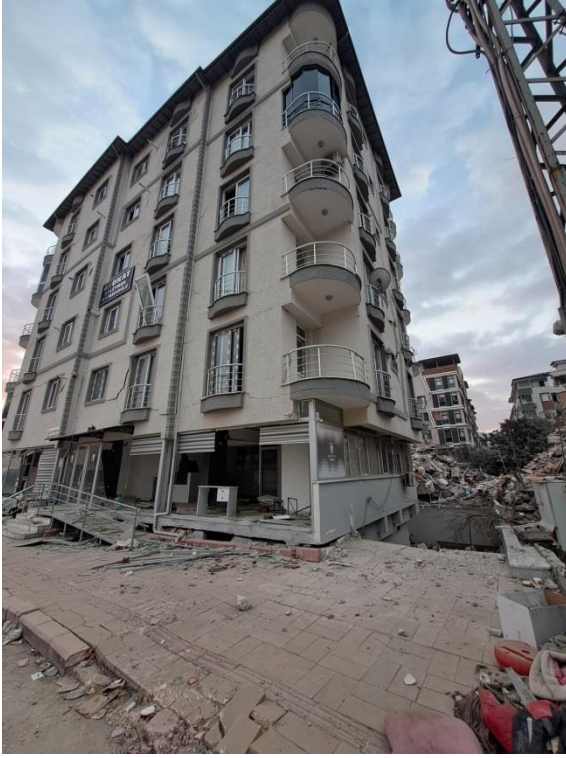
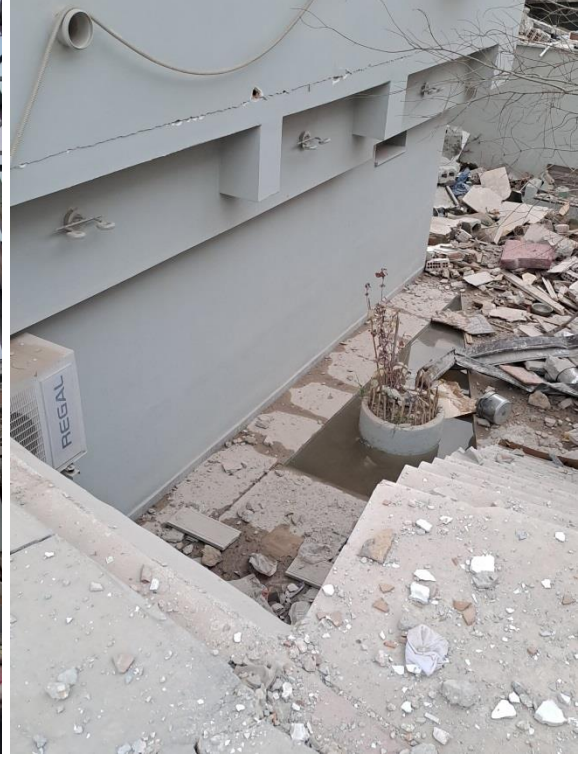
İnceleme alanında Antakya ve İskenderun sahilde sıvılaşma izleri görülmüştür. Özellikle İskenderun sahilde deniz kenarına yakın bölgede boş arazide ve binaların temelinde sıvılaşma yoğun olarak izlenmiştir (Şekil 19-20-21-22).

**Şekil 19.** Antakya'daki bir binanın temelinde sıvılaşmanın neden olduğu su ve kum çıkışı

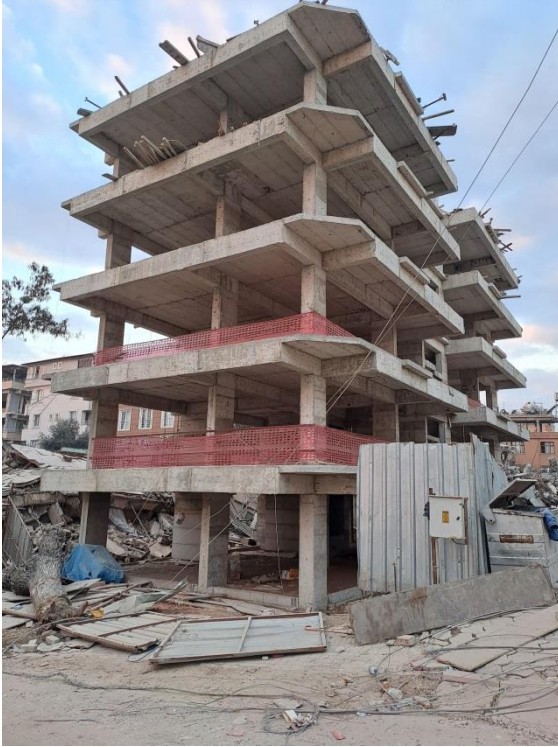
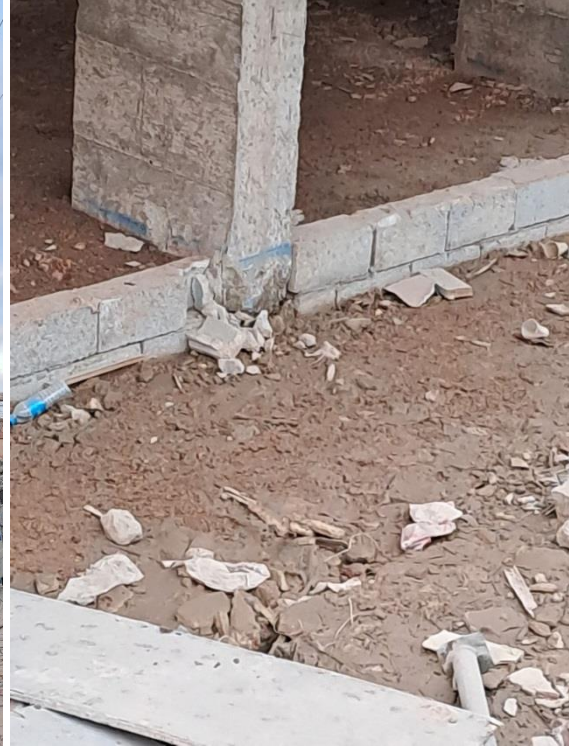
**Şekil 20.** Antakya'daki yeni bir binanın temelinde sıvılaşmanın neden olduğu su ve kum çıkışı

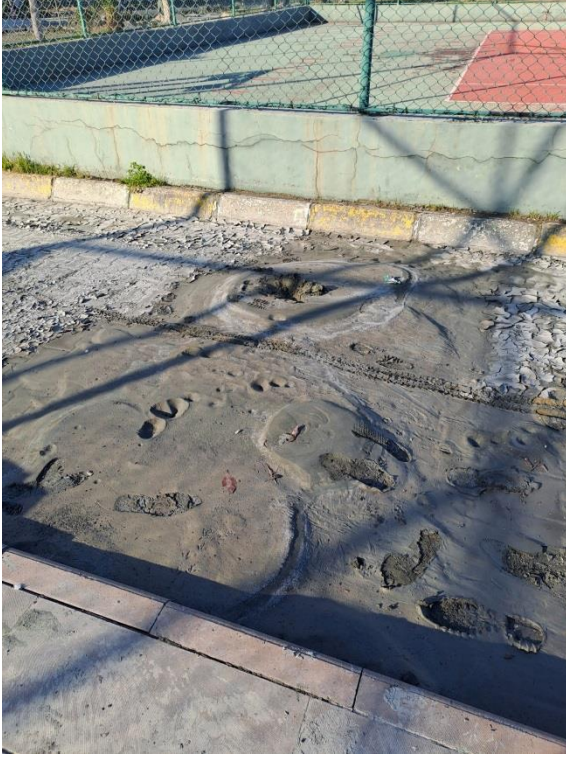
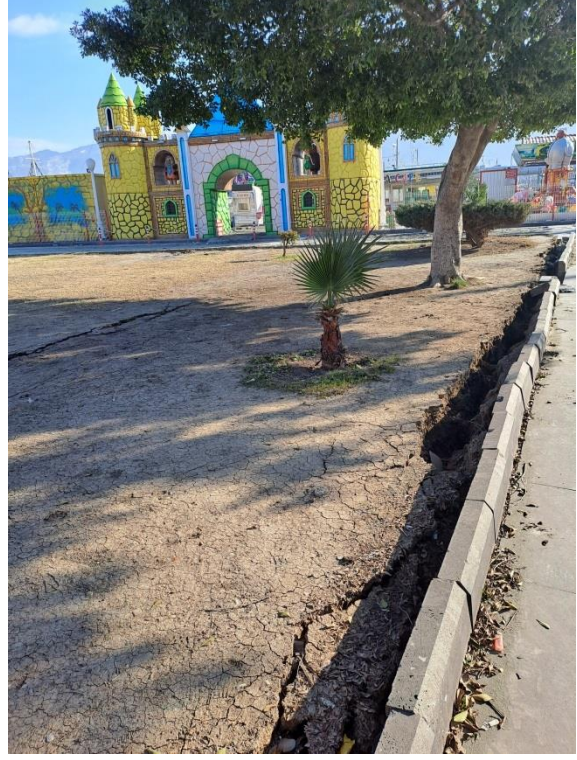
**Şekil 21.** İskenderun'da sahil kenarındaki parkta boş arazide sıvılaşma sonucu gözlenen kum konileri ve denize doğru gelişen yanal yayılma yarıkları

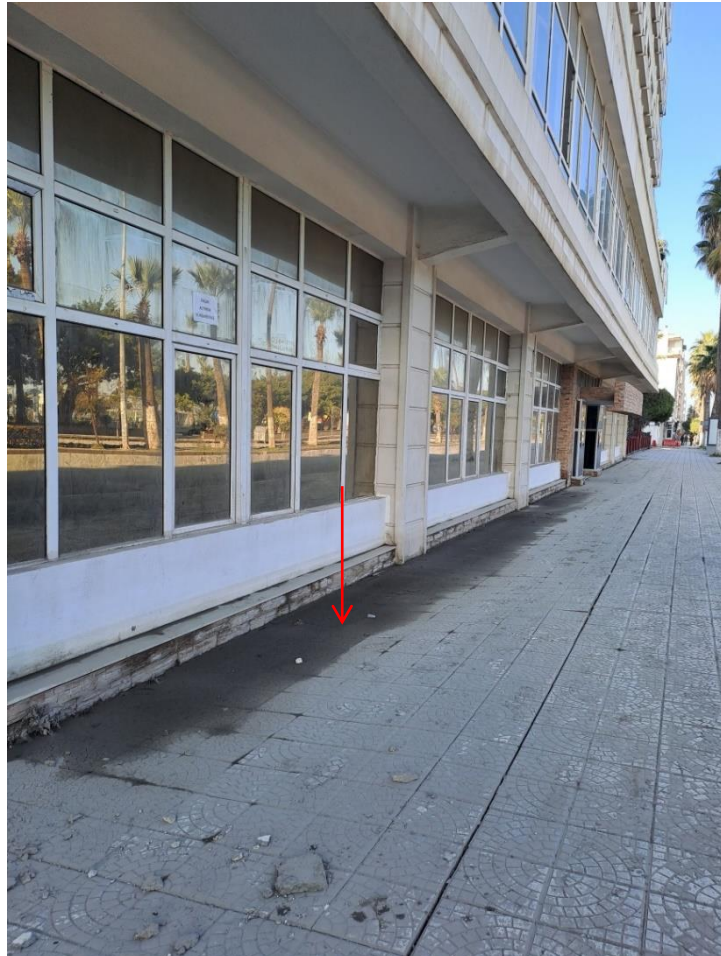
**Şekil 22.** İskenderun sahildeki bir binanın temelinde gelişen sıvılaşmaya bağlı oturma

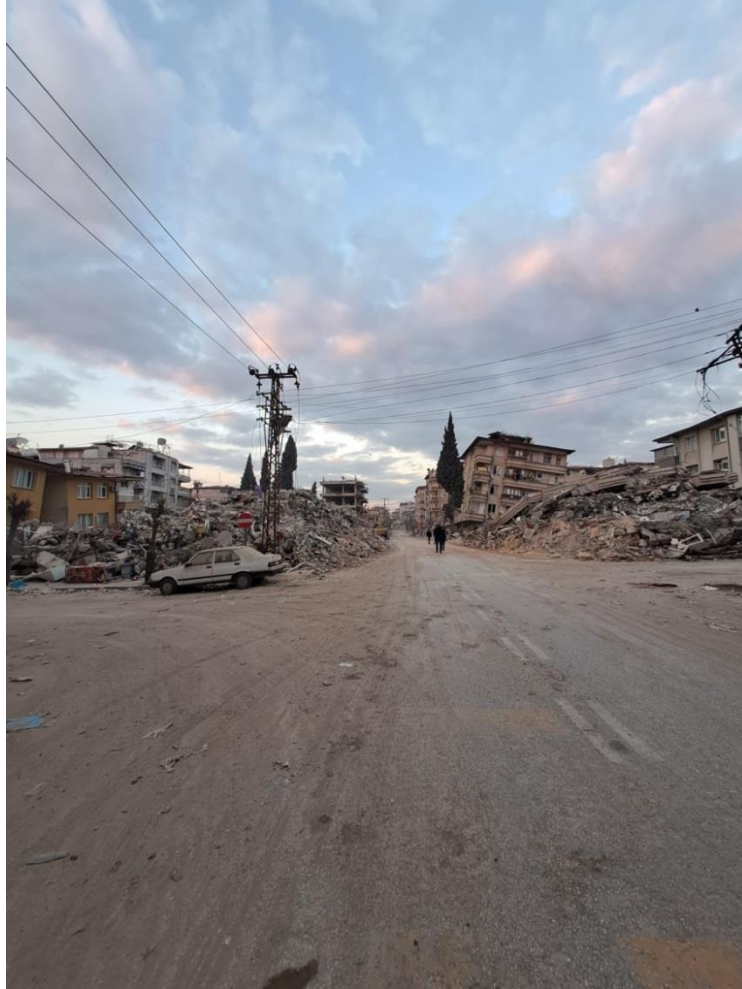
Çimentolanmamış, taneli yapıdaki zeminlerin deprem ivmesini artırdığı ve zemin salınım periyodunun zeminin kalınlığına, sıklığına vb. göre değiştiği bilinmektedir. Yapıların tasarımı sırasında bu parametrelerin dikkate alınmaması durumunda zeminler üzerindeki yapılarda kaya ortama göre daha çok hasar olduğu bilinmektedir. Bu durum inceleme alanındaki özellikle ova ve düzlüklerde belirgin olarak izlenmektedir (Şekil 23-24).

Şekil 23. İnceleme alanındaki çimentolanmamış zeminler (Alüvyon) üzerindeki yapılarda meydana gelen deprem hasarları (Nurdağı)

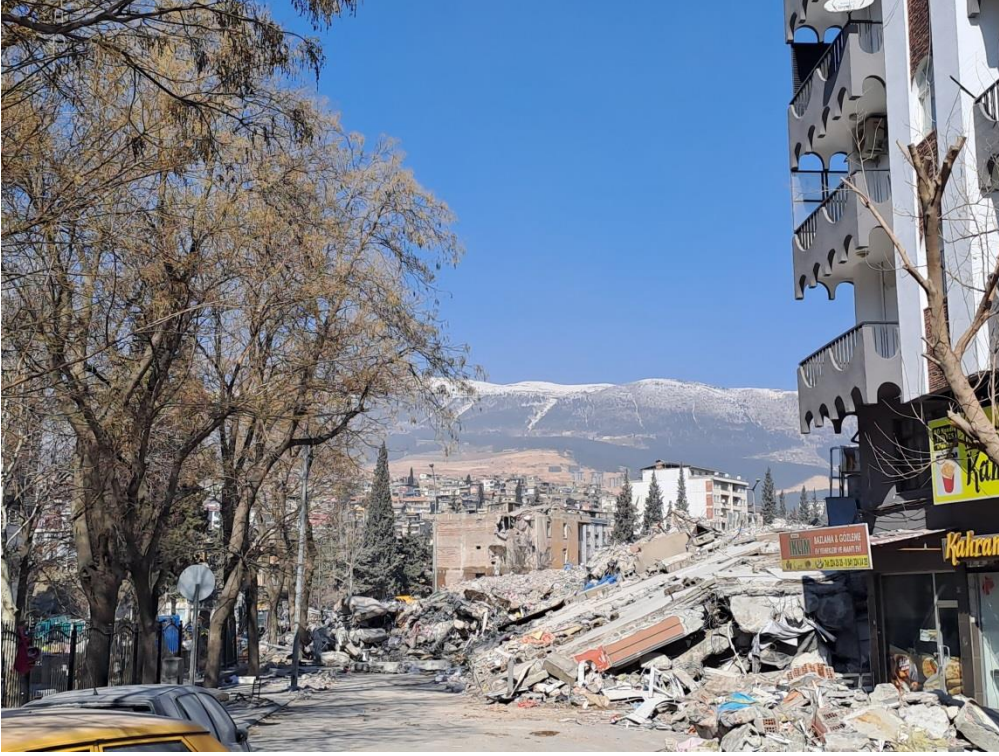
Şekil 24. İnceleme alanındaki çimentolanmamış zeminler (Alüvyon) üzerindeki yapılarda meydana gelen deprem hasarları (Maraş)

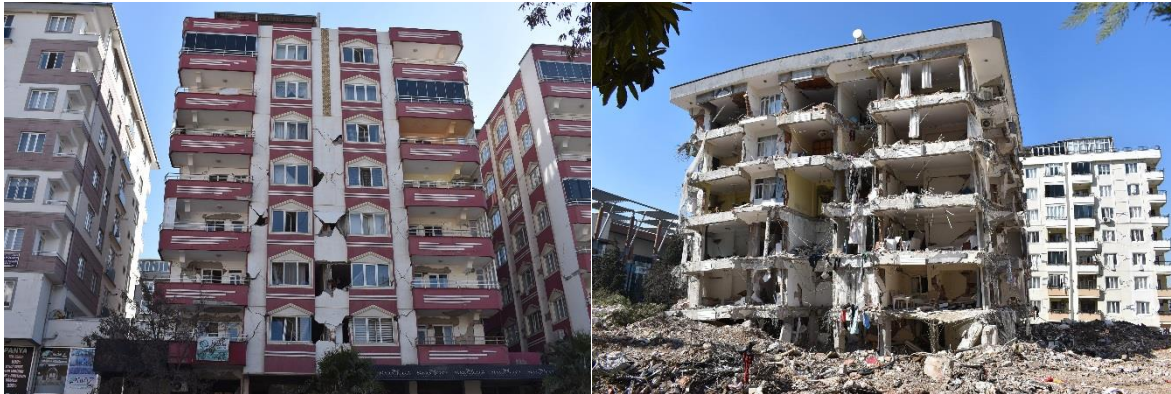
Şekil 36. Taşıyıcı sistemi ayakta kalan fakat duvarları hasarlı binalar

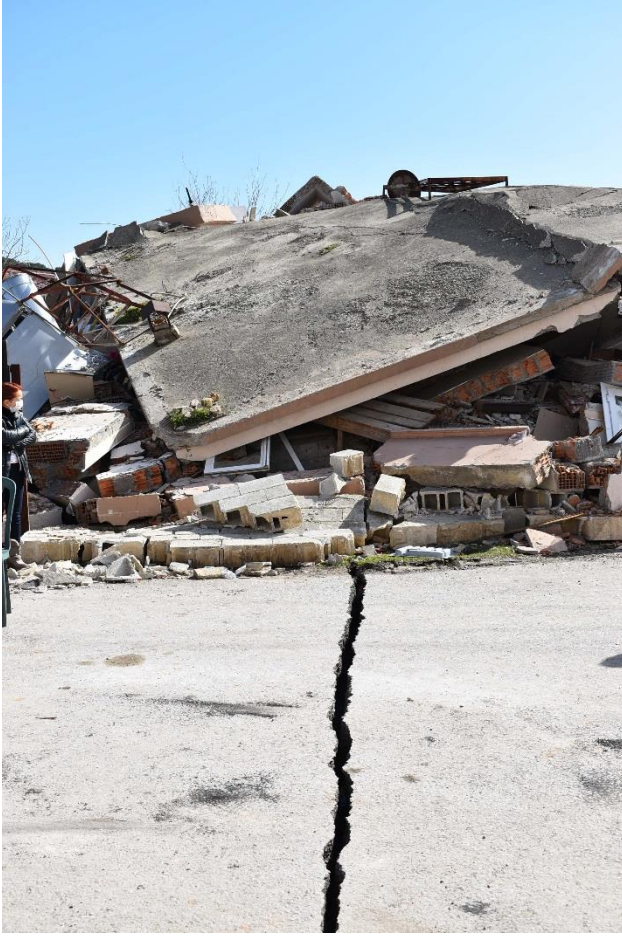
Şekil 37. Deprem yüzey kırığına denk gelen bir yapı

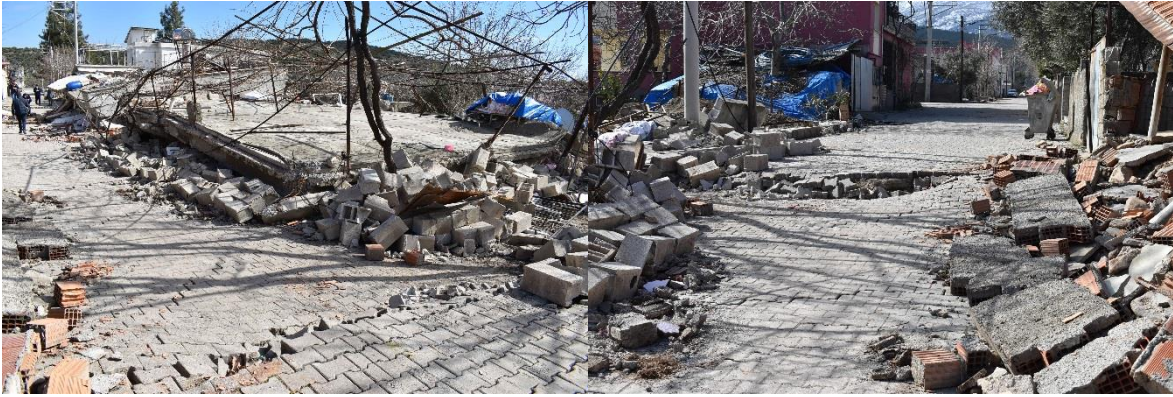
Şekil 38. Düşey atımın gerçekleştiği bir bölgedeki yapı

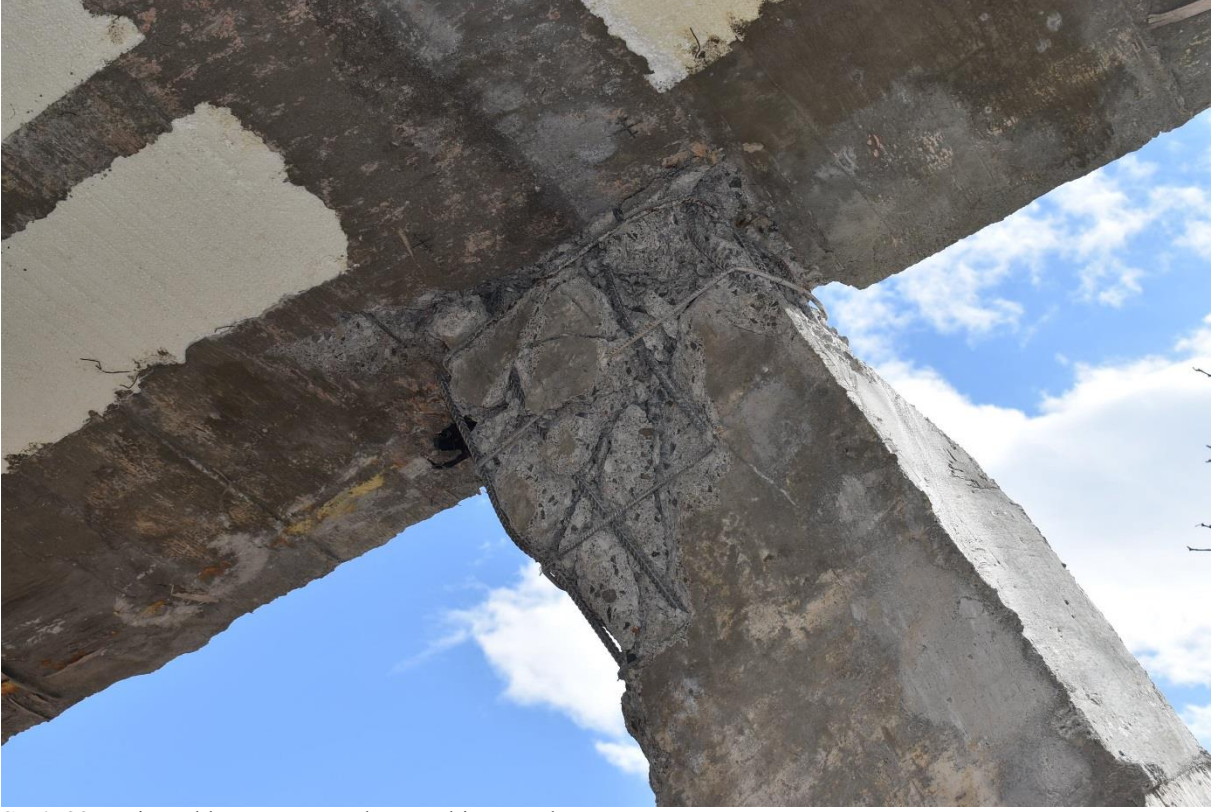
Şekil 39. Etriye sıklaştırması yapılmamış bir yapı elemanı

7. Yapılarda yıkılma nedenleri olarak, kullanılan malzemenin yetersizlięi ve kalitesizlięi, oturduęu zeminin tařıma gcnn yetersizlięi ve sıvılařması, yapı elemanı kesitlerinin yetersizlięi ve kolon-kiriř birleřim blgelerinde etriye sıkılařtırması yapılmaması, korozyona uęramıř ve nervrsz/dz donatı kullanımı, ve zellikle binaların alt katlarında ticarethane olarak kullan kısımlarda yapısal dzensizlikler n plana ıkmaktadır.

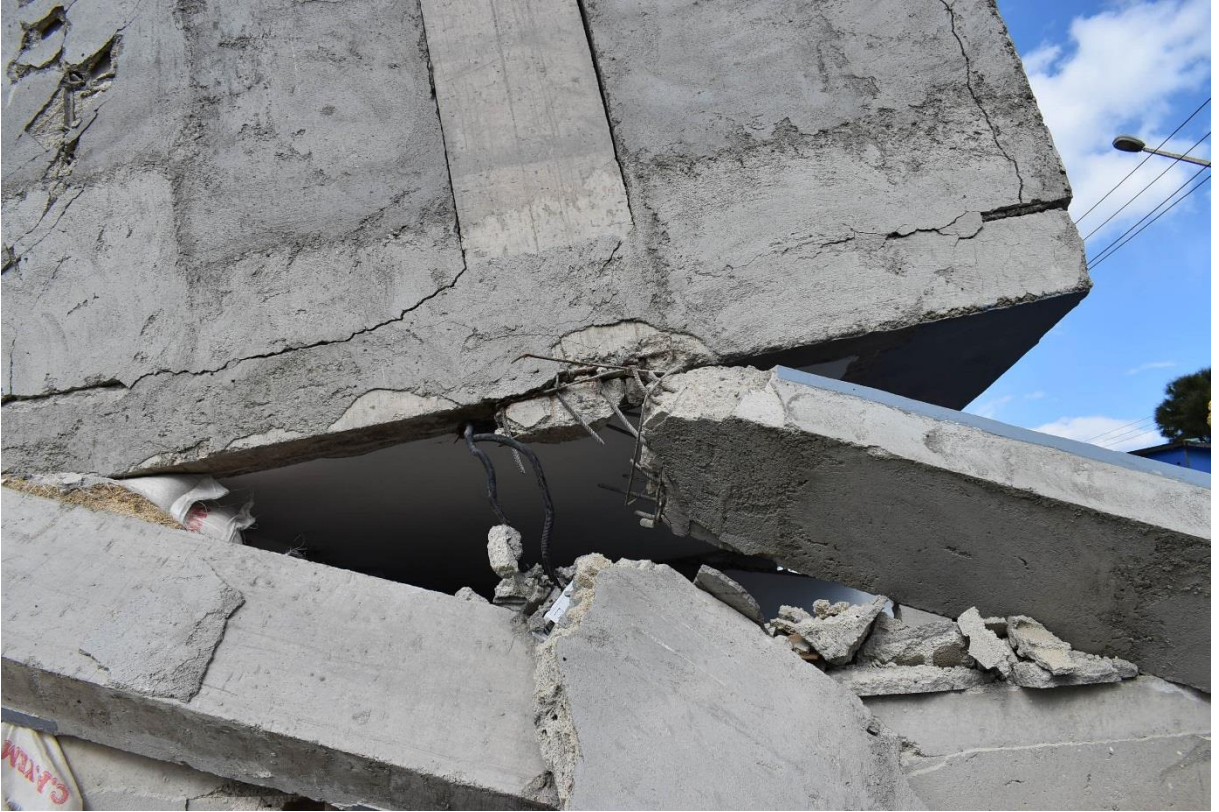
Şekil 40. Yetersiz donatı
