**6 Şubat 2023**  
**Pazarcık/Ekinözü(Kahramanmaraş)**  
**Depremlerine İlişkin Saha Gözlemleri**

**MART-2023**

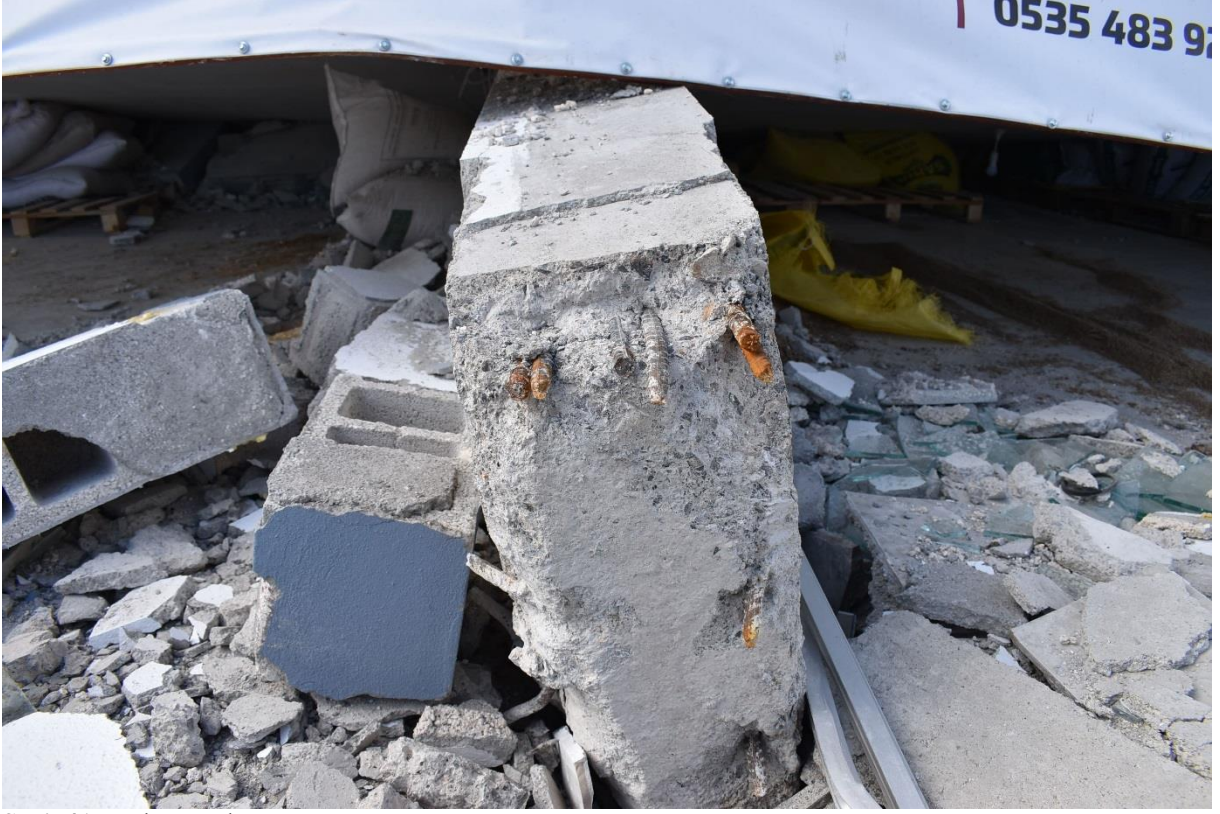
Şekil 41. Paslanmış donatı

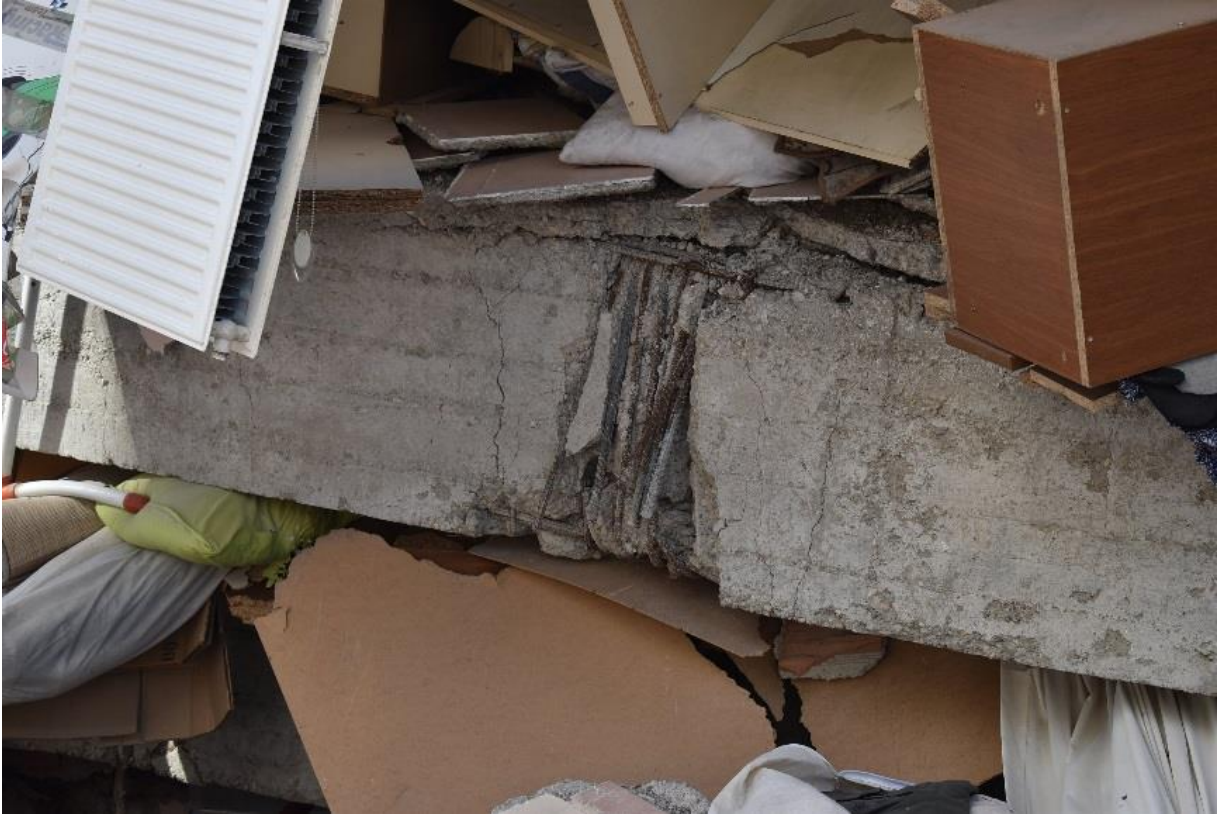
Şekil 42. İmalat aşamasında işçilik hatası kaynaklı bağlanmamış donatıların kümelenmesi

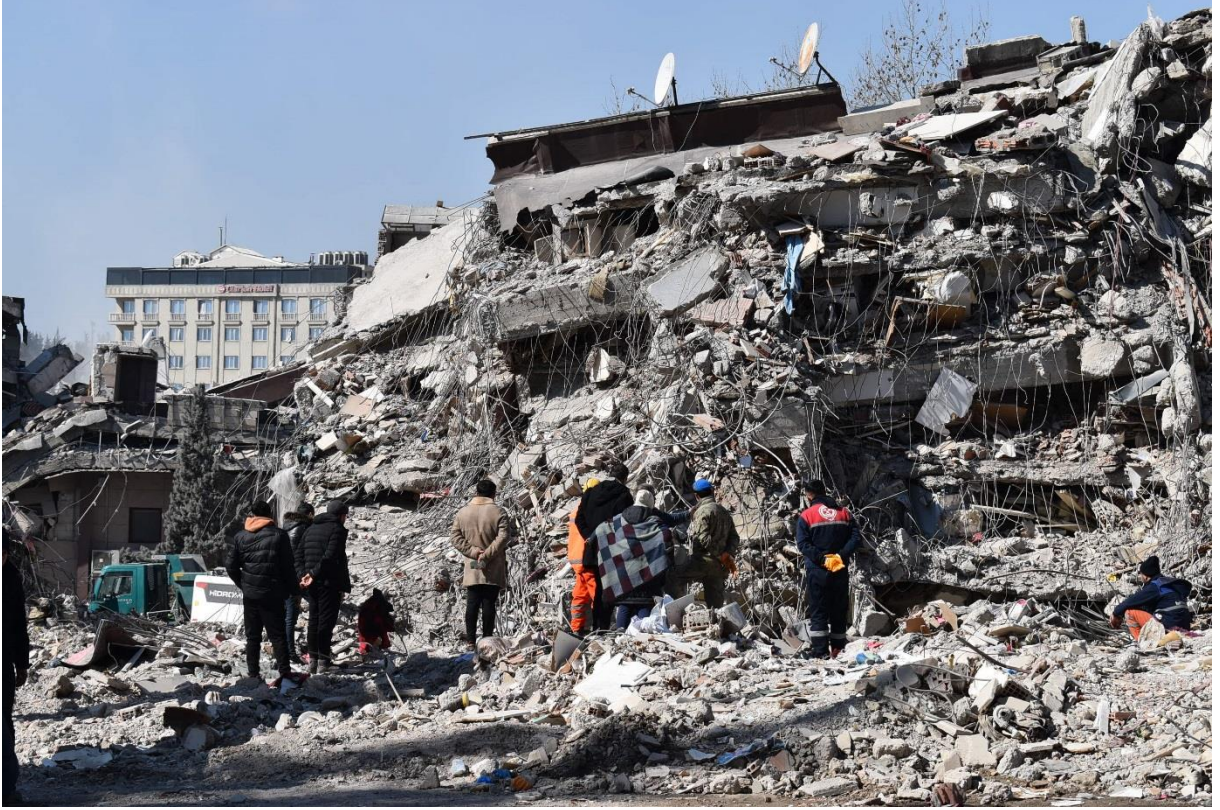
Şekil 43. Nervürsüz/düz donatı kullanımı

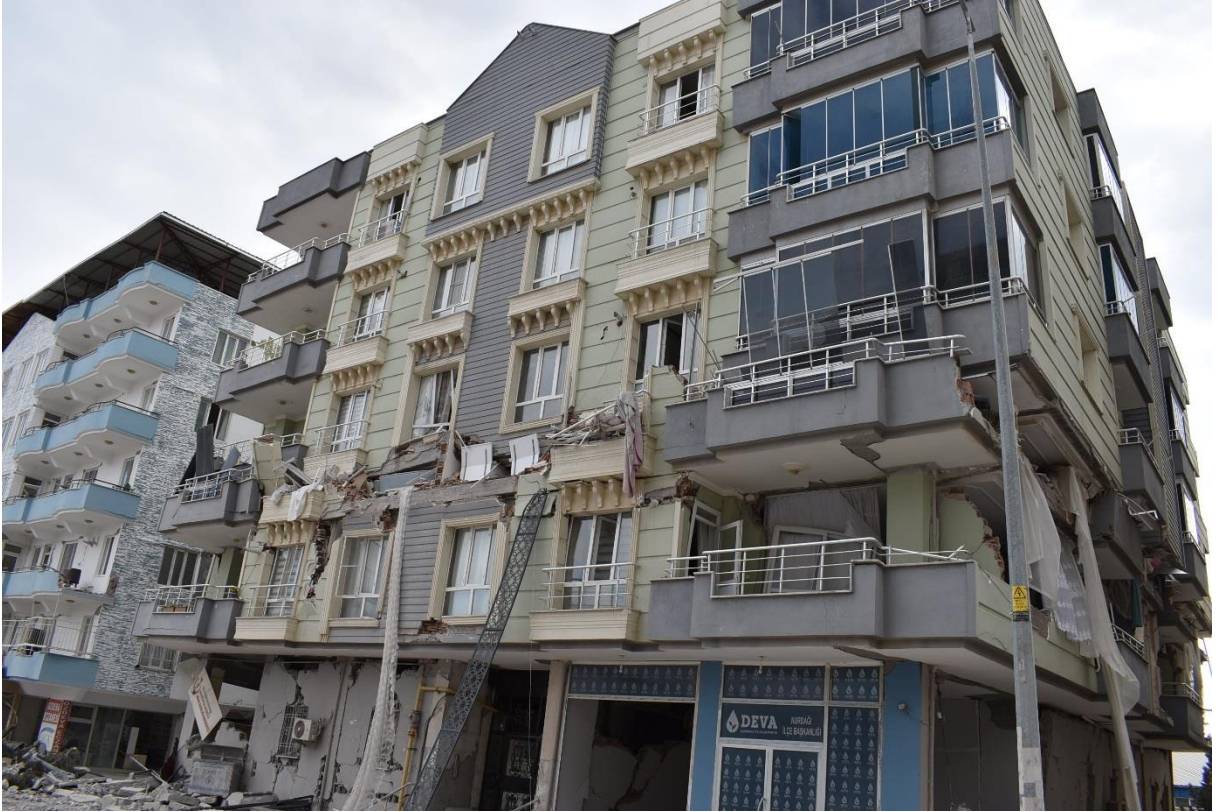
Şekil 44. Ara kat göçmesi
