**6 Şubat 2023**  
**Pazarcık/Ekinözü(Kahramanmaraş)**  
**Depremlerine İlişkin Saha Gözlemleri**

**MART-2023**

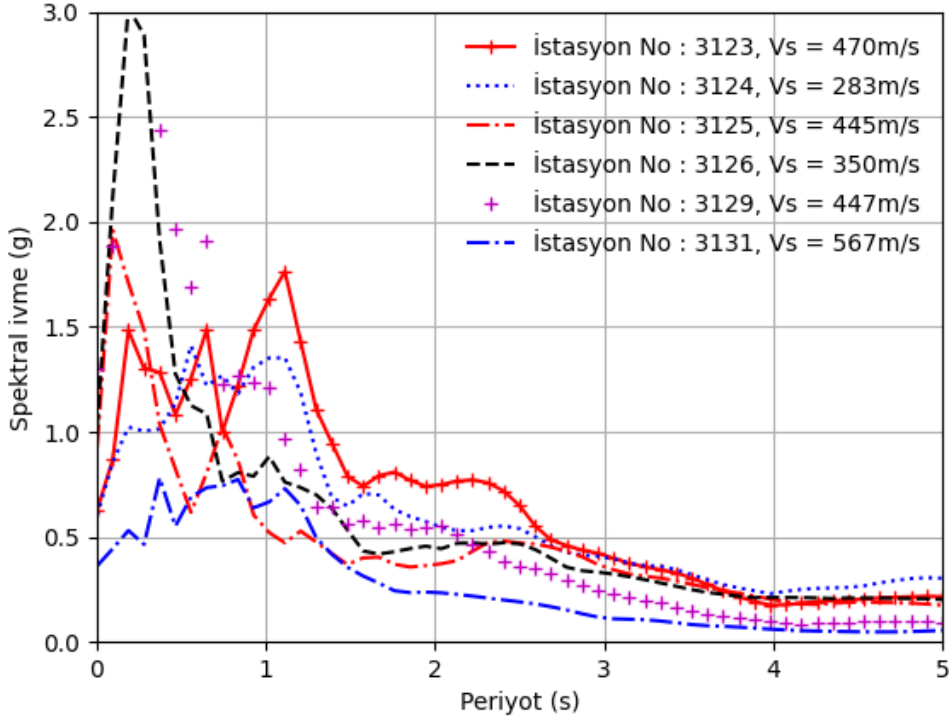
Şekil 29. Antakya ilçesindeki ivme kayıtlarından elde edilen spektrum

Sahada elde edilen ivme kayıtları ile TBDY tarafından Türkiye Deprem Tehlike Haritası kullanılarak verilen spektrumlar karşılaştırıldığında ivme spektral ivme değerlerinin Antakya civarında bazı periyot değerleri için aşıldığı gözlenmiştir. Ayrıca yine Antakya ilçesinde elde edilen maksimum yer ivmesi değeri diğer bir çok istasyona kıyasla daha büyük bir seviyededir. Pazarlık ve Nurdağı ilçeleri civarında elde edilen kayıtlar incelendiğinde bu iki konumda ortalama maksimum ivme değeri yer çekimi ivmesinin %30-%40'ı kadardır. Ancak Antakya'da bu değer ortalama olarak %90 civarındadır.
