YOZGAT BOZOK ÜNİVERSİTESİ İSG SAHA GÖZETİM RAPORU

Birim Adı: Rektörlük Binası

Tutanak No: 2023/01

Gözetim Tarihi: 01.09.2023

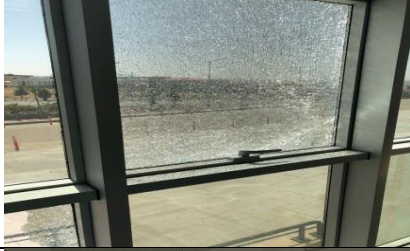
No	Tespit Edilen Eksiklik-Aksaklık Ve Uygunsuz Davranışlar	Delil-İspat	Yapılan Öneriler	Termin/Süre (Ay)
1	Rektörlük binası makam aracı garaj girişindeki cam çatlaklarının çalışanların üzerine düşerek zarar verme olasılığı bulunmaktadır.

Çatlaklar bulunan cam değiştirilerek çalışanlara zarar verme riski ortadan kaldırılmalıdır.	
2	Rektörlük binası makam aracı garajında bulunan yangın algılama dedektörünün kapakla kapatılması sensörün devreye girmemesine neden olacaktır.

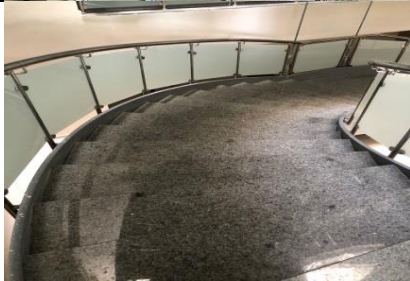
Dedektör kapağı çıkarılmalıdır.	
3	Çalışanların merdivenden inerken/çıkarken ayağı kayıp düşme ihtimaline karşın merdivenlerde kaydırmaz bantlar bulunmamaktadır.

Merdivenlere kaymayı önleyici kaydırmaz bant uygulaması yapılmalıdır.
